POŻAR

Supermarketu Ycuá Bolaños Botánico, Paragwaj

STUDIUM PRZYPADKU

1 sierpnia 2004 r.

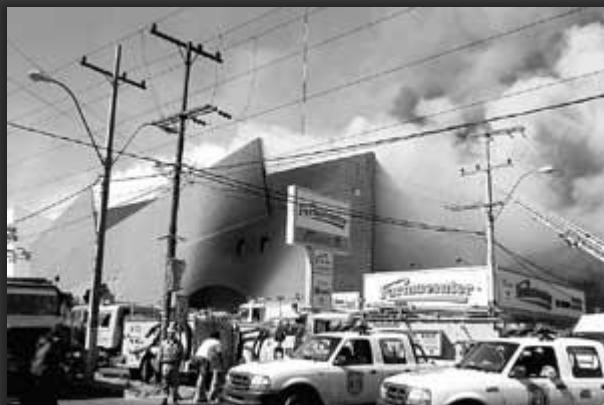
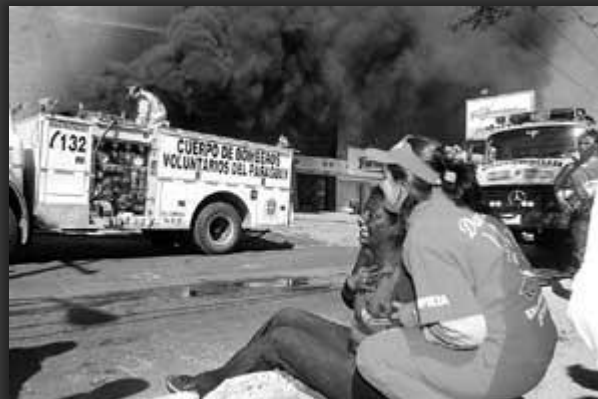
W budynku zainstalowane były hydranty wewnętrzne, alarm pożarowy, system sygnalizacji pożarowej, jednak przestrzeń w której rozpoczął się pożar (między sufitem a dachem) nie była w żaden sposób chroniona. Ponadto zarówno przepisy według których projektowany był budynek jak i sposób użytkowania elementów takich jak drzwi ewakuacyjne, zostawiają wiele do życzenia. Ludzie którym udało się przeżyć katastrofę twierdzą, że podczas całego zdarzenia nie było słychać sygnału ogłaszającego ewakuację. Dostęp do drzwi ewakuacyjnych był także ograniczony.

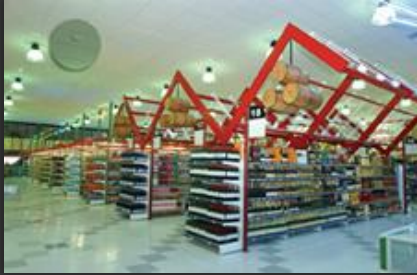
-Przed godziną 9:00 tłuszcze zwierzęce zgromadzone w horyzontalnej części rury odprowadzającej dym z grill'a zapalają się.

-11:19 Pożar nie jest jeszcze widoczny.

-11:22 Płyty kartonowo-gipsowe spadają z sufitu, pożar wdziera się do środka. Ludzie uciekają z lokalu.

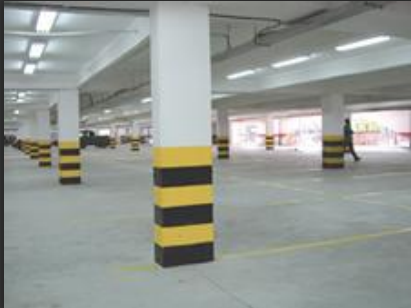
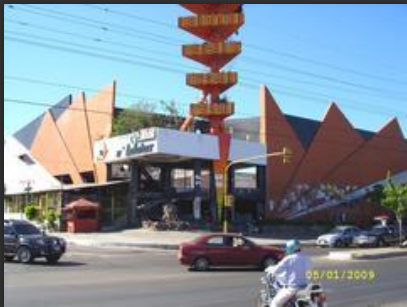
-11:33 Mieszkający w okolicy strażak, pomaga ludziom opuścić budynek . Ochroniarz strzela dwa razy w powietrze i zamyka drzwi, aby nikt z klientów nie próbował wynieść produktów za które nie zapłacił. Brama oddzielająca market od części parkingowej jest również zamknięta.

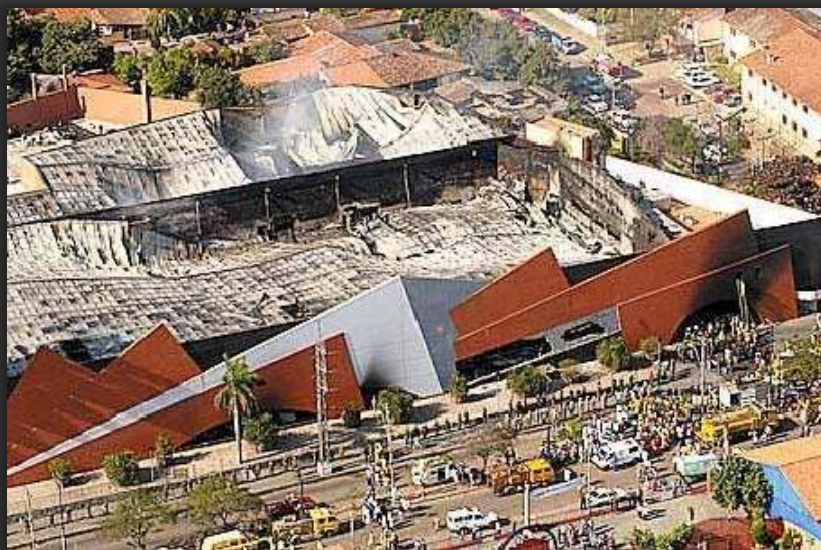
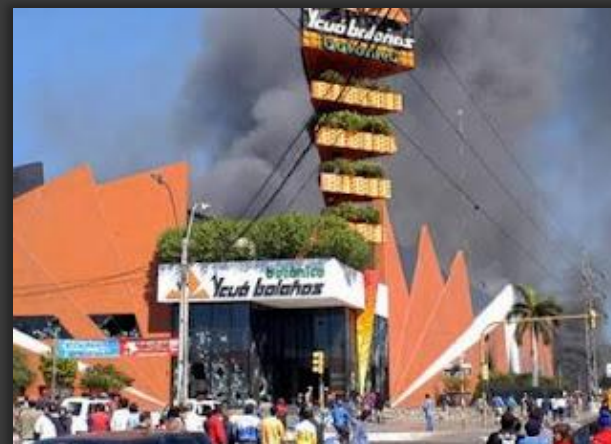
- 11:35 Przechodnie zaczynają rzucać kamieniami w okna, aby ułatwić ucieczkę uwięzionym. Jednak nie udaje im się to
- 11:37 Pierwsza kompania strażaków dociera na miejsce. Pożar osiągnął duży rozmiar i priorytetem w tym momencie jest ratowanie ludzi. Strażacy próbują dostać się do środka.
- 11:45 Przybywa druga kompania strażaków.
- 11:50 Ogień przeszedł do kolejnej części Supermarketu
- 12:30 Strażacy przez otwory w dachu wentylują obiekt
- 17:30 Nie wiadomo kiedy pożar będzie pod kontrolą. Strażacy cały czas ratują ludzi
- 19:00 Działania ratownicze zakończone.
